## Aktuelle technische Mitteilung 11/2009

vom 29.05.2009

#### Hersteller Citroen: Stoßfänger

Aktuelle Problemstellung bei folgender Modellbaureihe:

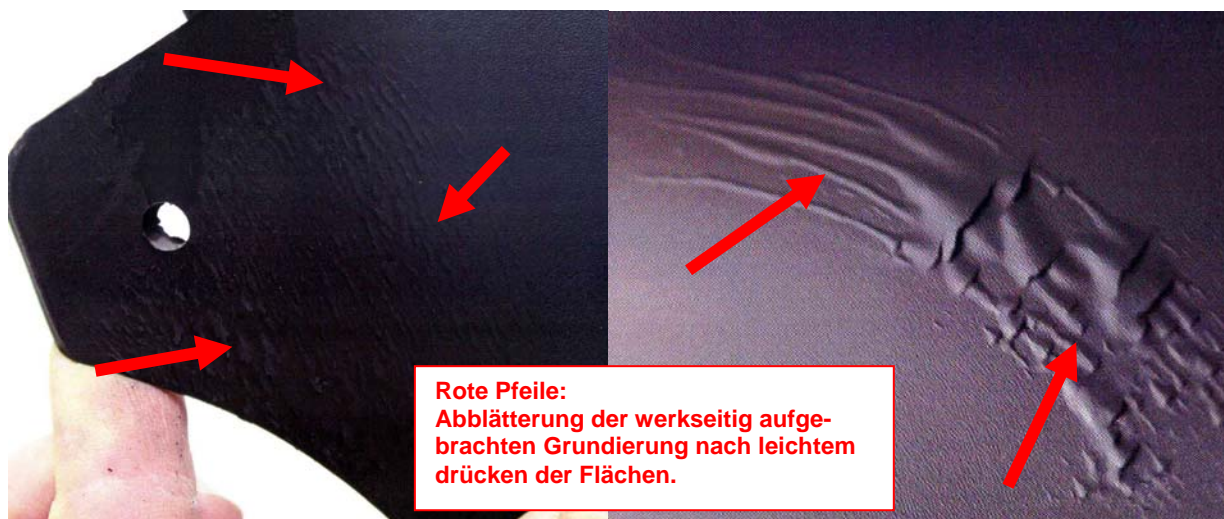
Wie das Beispiel auf unserem Bild zeigt, kann es zu Haftungsproblemen der werkseitig aufgetragenen Grundierung kommen, diese Haftungsprobleme sind **nicht** immer vor der Lackierung erkennbar. Durch leichtes Verdrehen/Drücken des Stoßfängers kann die Haftung der Grundierung überprüft werden.

Wenn die werkseitig aufgetragene Grundierung **nicht** haftet, muss diese komplett entfernt werden. Dazu eignet sich der vorsichtige Einsatz eines Hochdruckwaschgerätes. Nach der kompletten Entfernung der werkseitigen Grundierung sollte der Stoßfänger leicht angeraut werden, dabei darf die bestehende Oberflächenstruktur nicht beschädigt werden. Im Anschluss kann mit dem neuen Lackaufbau begonnen werden.

Da derzeit nicht bekannt ist ob weitere Modelle des Herstellers von diesem Problem betroffen sind, empfiehlt es sich auch bei anderen Modellen des Herstellers eine „Druck-Biegeprüfung“ durchzuführen.
