Technische IFL-Mitteilung

Nr. 21/2021

Untere Abdeckung der Außenspiegel aus-/einbauen/erneuern versus Tausch Außenspiegel komplett

BMW 3er (G22, G21, G80-M3), BMW 5er (G31), ggf. weitere Modelle

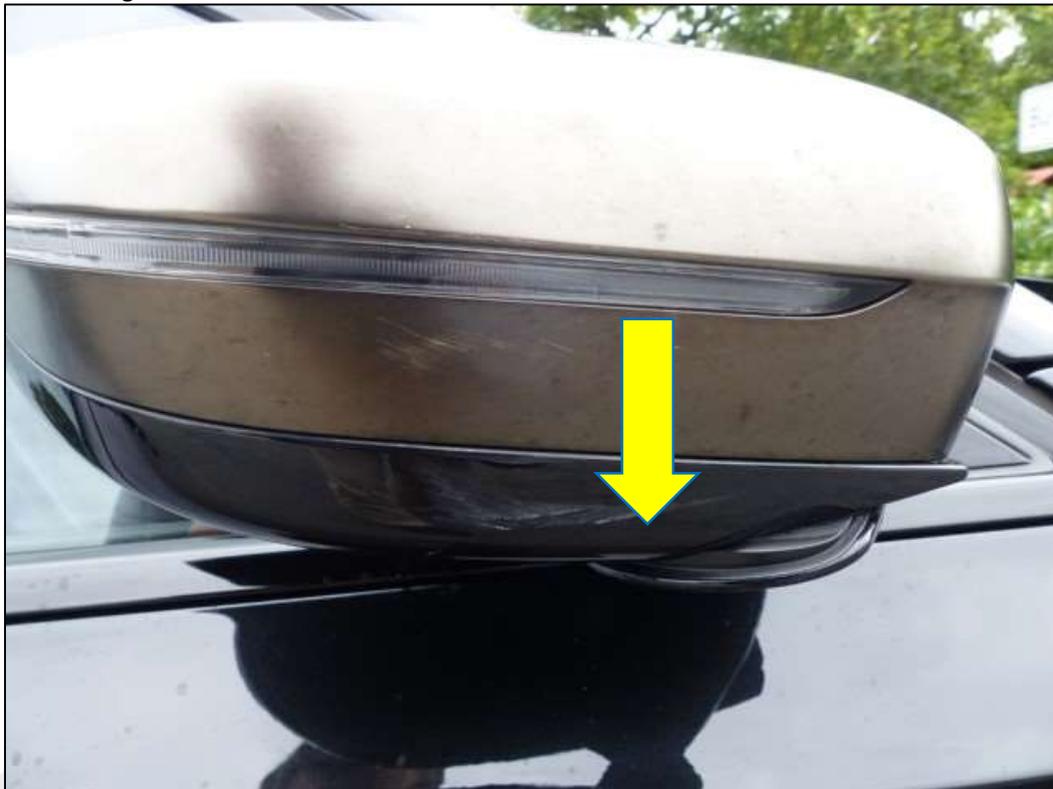
Bild 1: Außenspiegel rechts, BMW 3er (G21), M340 Xdrive

Zu oben benannten Fahrzeugen stellen wir nachfolgende Informationen zu Besonderheiten beim Austausch von Spiegelteilen zur Verfügung. Diese Informationen sind gleichfalls für die Erstellung von Schadenkalkulationen oder Sachverständigengutachten relevant. Insbesondere geht es hierbei um die in der nachfolgenden Abbildung dargestellte **untere Abdeckung** links/rechts (siehe gelber Pfeil).

Nach unseren Recherchen ist das Wechseln der unteren Spiegelschalen außergewöhnlich aufwendig.

Kalkulation: Für die untere Abdeckung der Außenspiegel links/rechts steht in den gängigen Kalkulationssystemen jeweils nur die „Erneuerungs-Position“ zur Verfügung. Dieses Teil ist also unabhängig vom Beschädigungsgrad immer zu erneuern.

Hintergrund: Die unteren Spiegelblenden links/rechts sind baulich so in den Außenspiegeln integriert, dass diese nicht einzeln de- oder montiert werden können. Die Außenspiegel müssen demzufolge nicht nur von den Türen abmontiert, sondern zusätzlich komplett zerlegt und wieder zusammengebaut werden. Dies macht den Einsatz des oben erwähnten „Montagedorns“, eines Fräasers und einer Montagehilfe/Adapter, eines Schraubstockes sowie einer Hilfsperson erforderlich.

Es sollte überlegt werden, ob es aus technischer und ökonomischer Sicht nicht sinnvoller ist, direkt den Grundspiegel inkl. unterer Abdeckung zu erneuern.

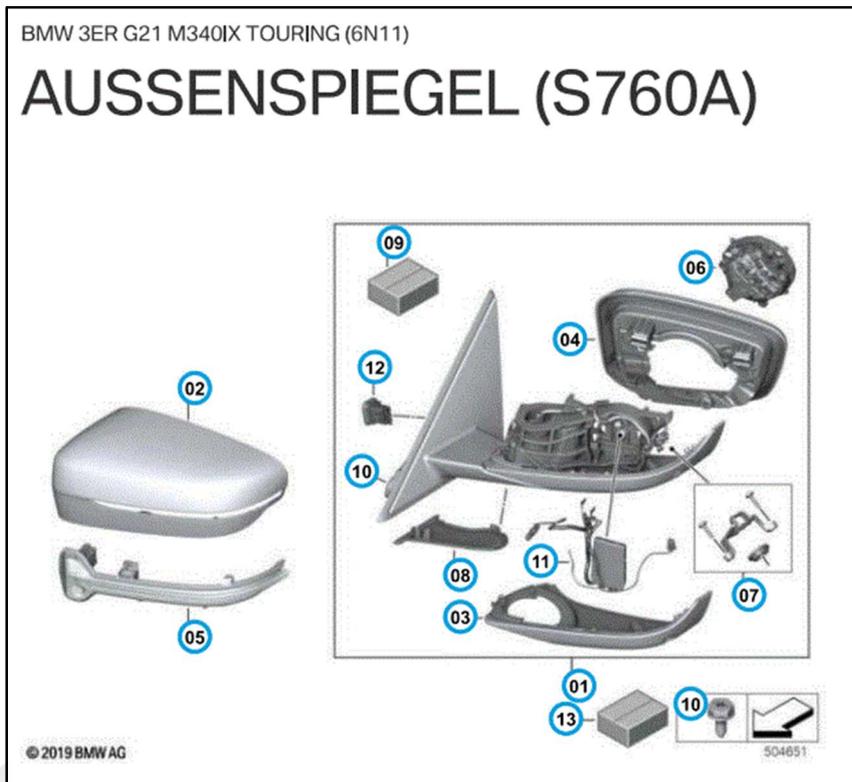
Bild 2: Auszug aus BMW AIR: 2021-10-20 Außenspiegel (S160A)

Anlieferungszustände: Ausgeliefert wird der komplette Außenspiegel oder einzelne Teile davon.

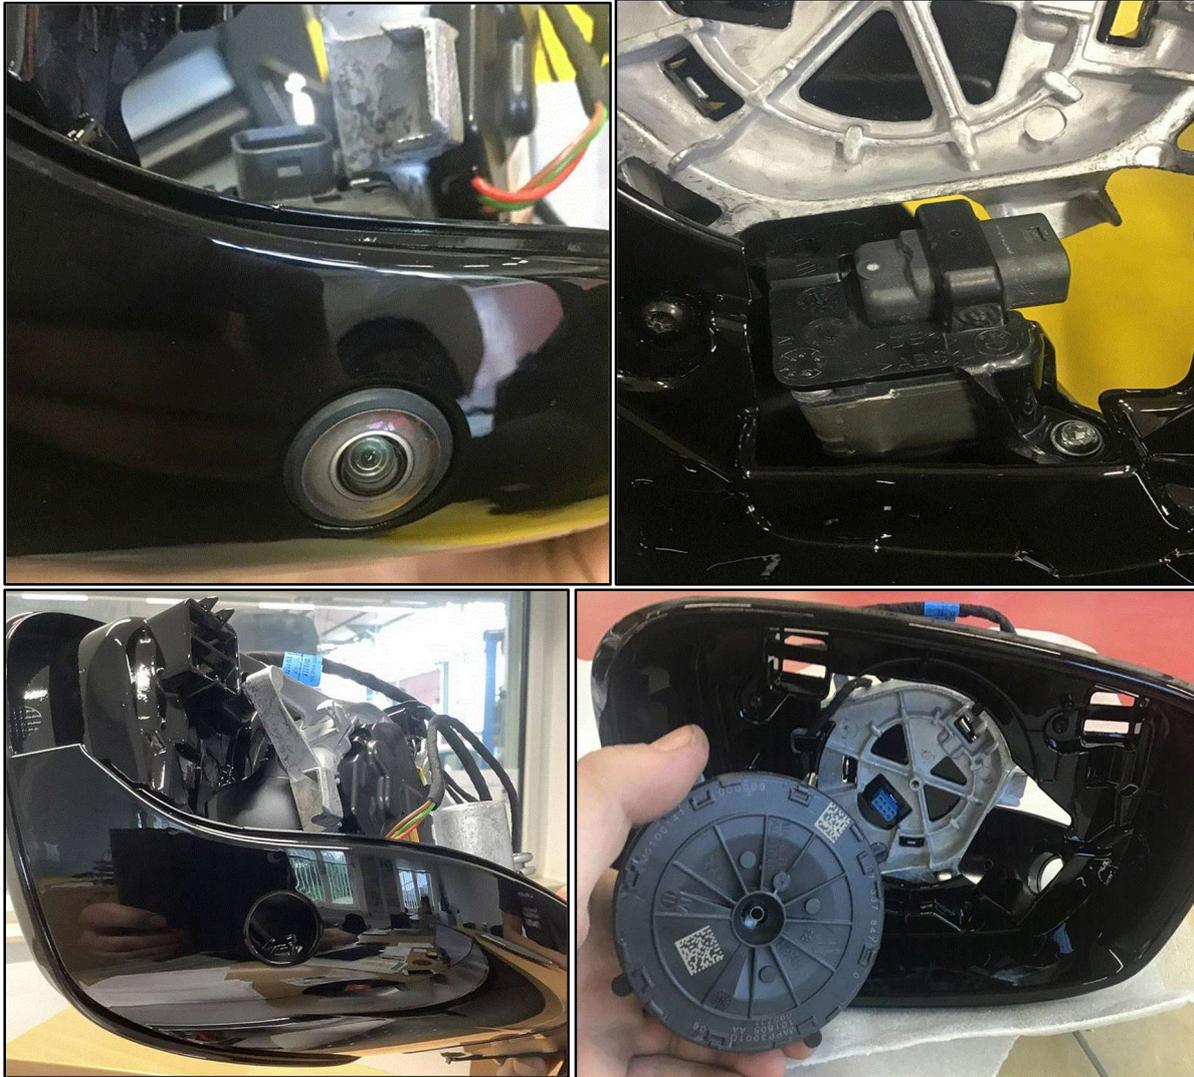
Bilder 5 bis 8 BMW Außenspiegel mit 360° Kamera

Besonderheit bei Modellen mit Umfeldkamera/360°: Hierbei hat sich herausgestellt, dass die De- und Montage der Kamera einiges an Geschick erfordert, da die Schrauben für die Befestigung des Haltebügels von oben nur schwer zugänglich sind. Deshalb ist zu beachten, dass ein Neuteil „Außenspiegel“ teilweise demontiert werden muss, damit die Kamera verbaut werden kann.
