Technische IFL-Mitteilung

Nr. 01/2023

Unfallschadenkalkulationen/Sachverständigengutachten nur unter Berücksichtigung tagesaktueller, fahrzeugspezifischer Original- Reparaturinformationen Teil 1

Modell: VW Tiguan (AX1)

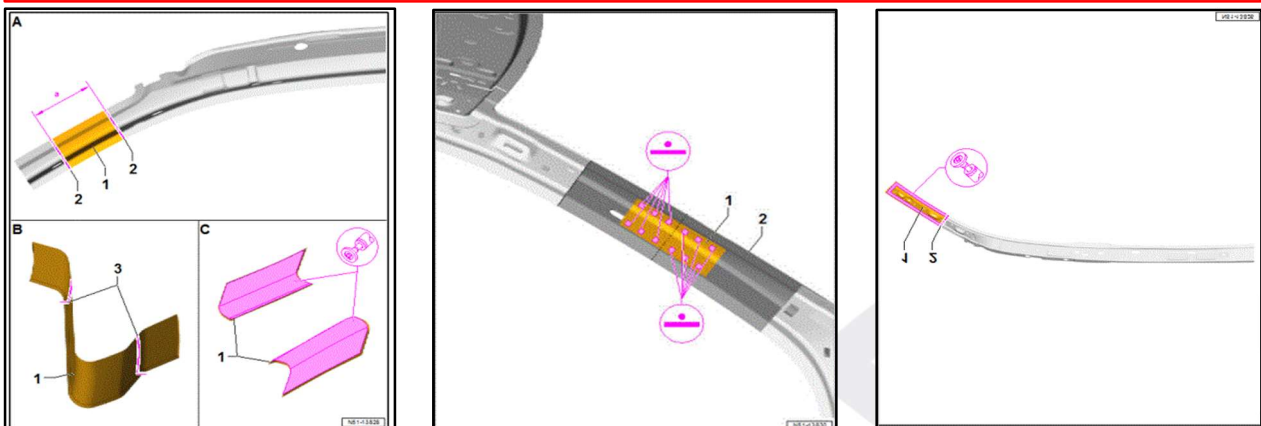
Doppler herstellen

Zusätzlich wird im Reparaturleitfaden das Anfertigen eines „Dopplers“ also einer zusätzlichen örtlichen Verstärkung ausgewiesen. Dieser dient der Crashesicherheit nach der Reparatur. Da hierbei unterschiedliche Stahlarten fachgerecht miteinander verbunden werden müssen, kommen diverse Schweiß- und Klebverfahren zum Einsatz, die örtlich abgegrenzt werden, damit diese sich nicht gegenseitig negativ beeinflussen.

Der Doppler wird aus dem Reststück der Verstärkung A-Säule oben angefertigt.

- Doppler -1- wie gezeigt mittig zur Schweißnaht in Verstärkung A-Säule oben -2- einpassen und fixieren.

Mindestaushärtezeiten: Für die diversen Klebverbindungen, die teilweise ohne Verschweißungen auskommen, werden entsprechende Trocknungszeiten vorgegeben (8-10h bei min. 15°C), damit die Klebkomponenten aushärten können. Dabei muss das Fahrzeug auf dem Boden stehen und darf in dieser Zeit nicht bewegt werden.
