Technische IFL-Mitteilung

Nr. 02/2023

Unfallschadenkalkulationen und Sachverständigengutachten nur unter Berücksichtigung tagesaktueller, fahrzeugspezifischer Original-Reparaturinformationen Teil 2

Modell: VW Tiguan (AX1)

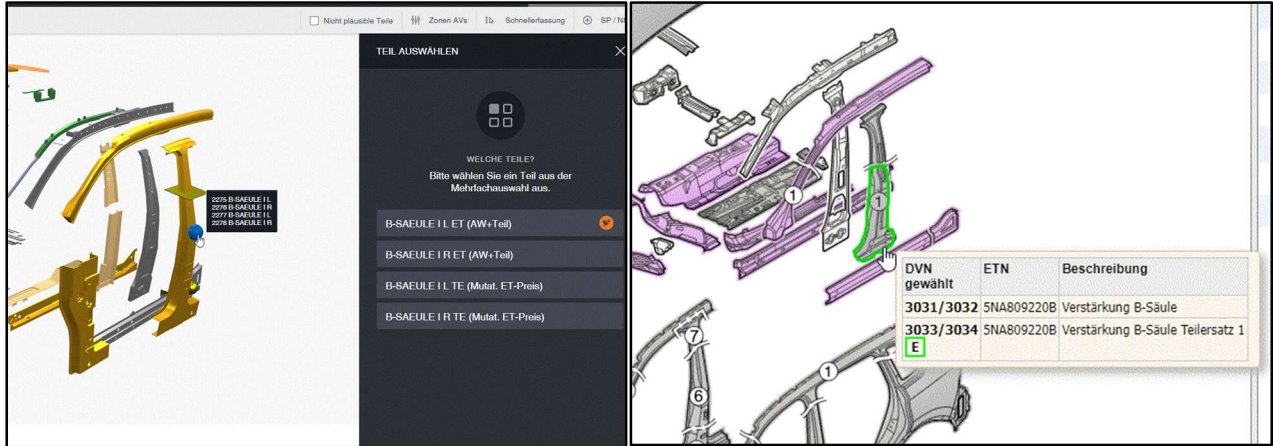
Bild 1: Grafik Qapter Audatex, Verstärkung B-Säule L/R TE

Bild 2: DAT Grafik Verstärkung B-Säule L/R TE

Im Ergebnis der Kalkulationssysteme wird für die Arbeitsposition „Verstärkung B-Säule Teil Ersetzen“ mit der Arbeitspositionsnummer: 51425553 ausgewiesen. Im Umfasstext ist diese Position als „Verbundarbeit“ gekennzeichnet. Das bedeutet, dass eine oder mehrere dazugehörige Hauptarbeitspositionen, in diesem Fall z. B. der Teilersatz oder die komplette Erneuerung der äußeren B-Säule, dieser Arbeit vorausgeht.

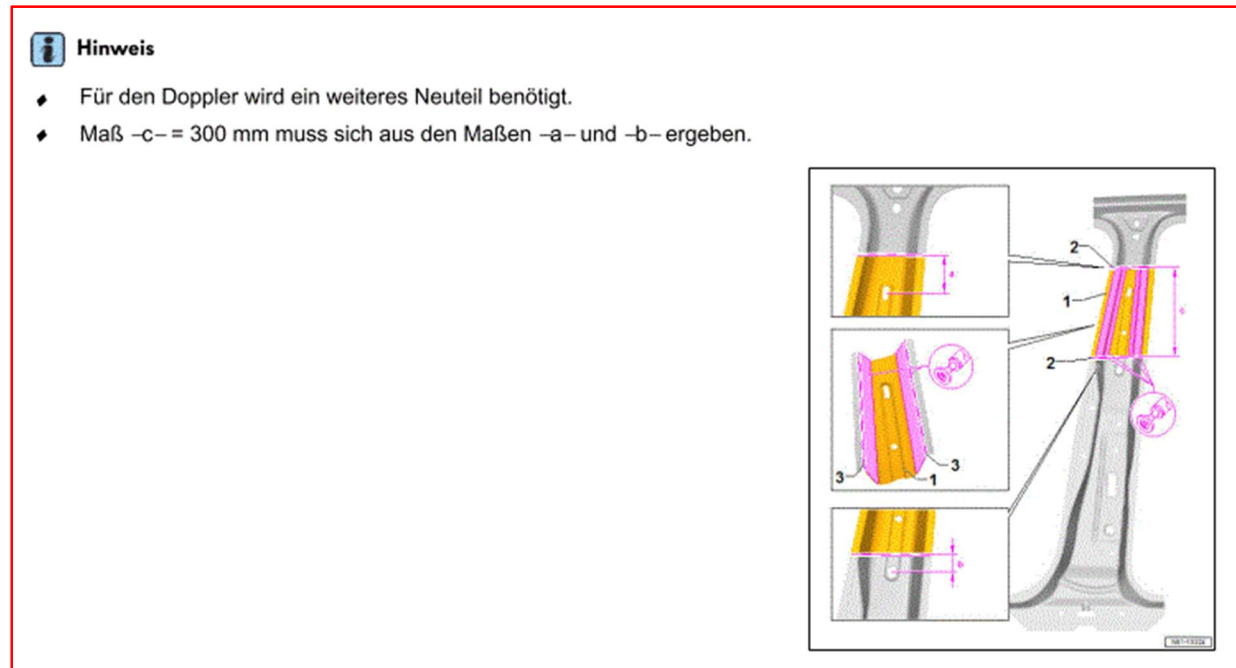
Bild 8: Auszug aus VW-Reparaturleitfaden

Reparaturweg: Dazu nachfolgend die Informationen aus dem Reparaturleitfaden zum Reparaturweg, die relevant für das Kalkulationsergebnis sowie für die **fachgerechte Reparatur** sind. Zusätzlich wird im Reparaturleitfaden das Anfertigen eines „Dopplers“ also einer zusätzlichen örtlichen Verstärkung angewiesen. Dieser dient der Crashesicherheit nach der Reparatur. Da hierbei unterschiedliche Stahlsorten fachgerecht miteinander verbunden werden müssen, kommen diverse Schweiß- und Klebverfahren zum Einsatz, die örtlich abgegrenzt werden, damit diese sich nicht gegenseitig negativ beeinflussen.

Mindestaushärtezeiten: Für die diversen Klebverbindungen, die teilweise ohne Verschweißungen auskommen, werden entsprechende Trocknungszeiten vorgegeben (8-10h bei min.15°C), damit die Klebkomponenten aushärten können. Dabei muss das Fahrzeug auf dem Boden stehen und darf in dieser Zeit nicht bewegt werden.
