IFL-technische Mitteilung

Nr. 11/2018

Mercedes Benz - modellübergreifend - Informationen zur Beurteilung von Airbag-Gurtstraffer-Einheiten nach einem Unfall am Beispiel des MB VITO-Baureihe 447

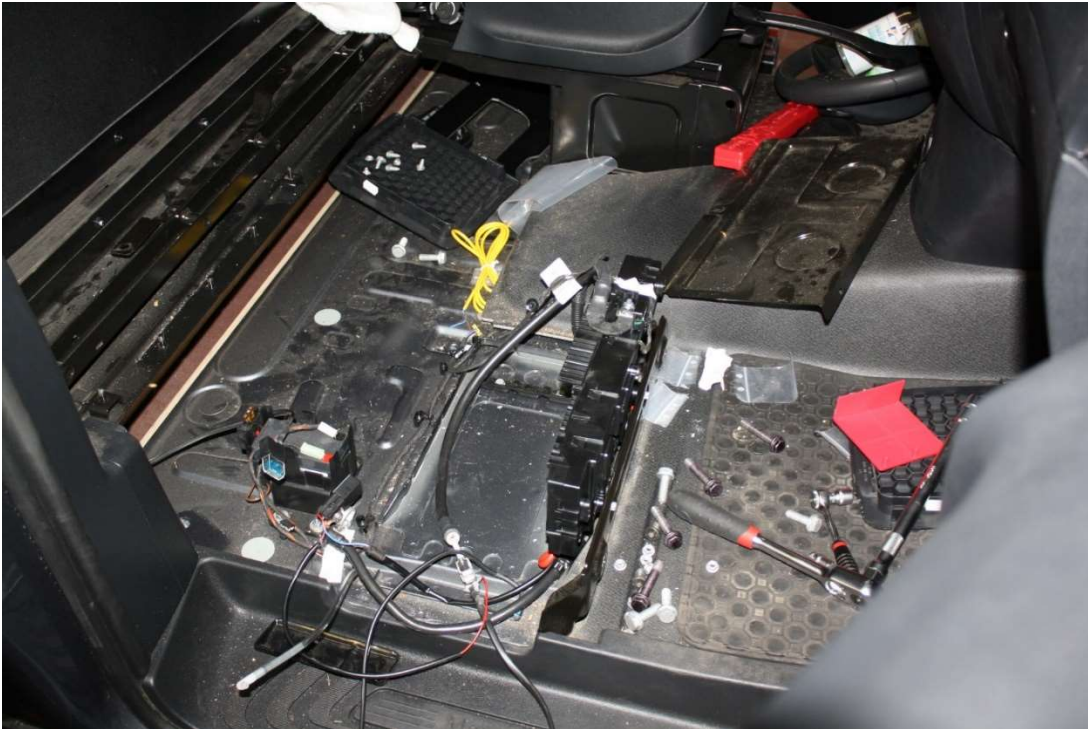
Darstellung: Fußraum Vito Beifahrerseite

3. Fahrzeug wird trotz der fehlenden Informationen komplett wiederhergestellt, muss aber im Nachhinein innenraumseitig nochmals zerlegt werden, da die ausgelöste und zu erneuernde Pyrosicherung unter der Beifahrersitzbank in einem Kasten auf einer Platine verbaut ist. *Diese Arbeiten wurden schon, zwecks Erneuerung der Gurte / Gurtstraffer, ausgeführt.*

Vor Beginn von Unfallinstandsetzungsarbeiten ist in jedem Fall der Fehler-/Ereignisspeicher des betroffenen Fahrzeuges auszulesen.

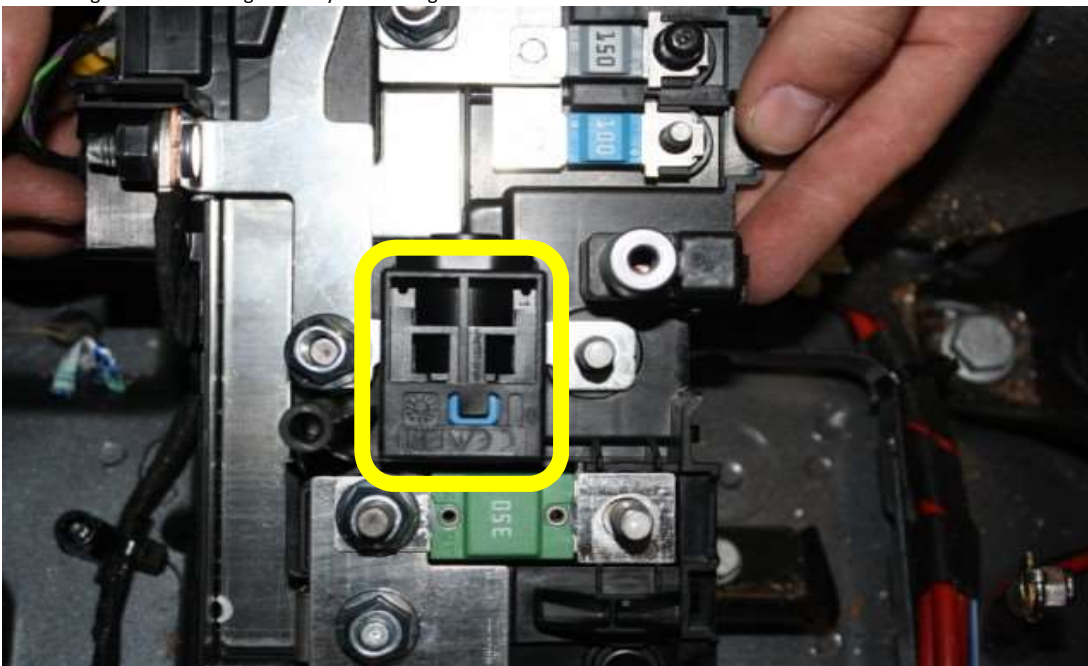
Darstellung: Platine mit integrierter Pyrosicherung

4. Die Pyrosicherung ist unlösbar mit einer Platine verbunden und darf nicht instandgesetzt werden. Sie kann also nicht einzeln demontiert und ersetzt werden. Es bedarf der kompletten Erneuerung der Platine.

5. Die Kosten für das Ersatzteil „Platine“ inkl. Pyrosicherung ca.92,56 Euro netto - konnten vorab bei der Kalkulation nicht berücksichtigt werden
6. Die doppelt ausgeführten Arbeiten können gegenüber dem zahlungspflichtigen Versicherer nur schwer argumentiert werden.

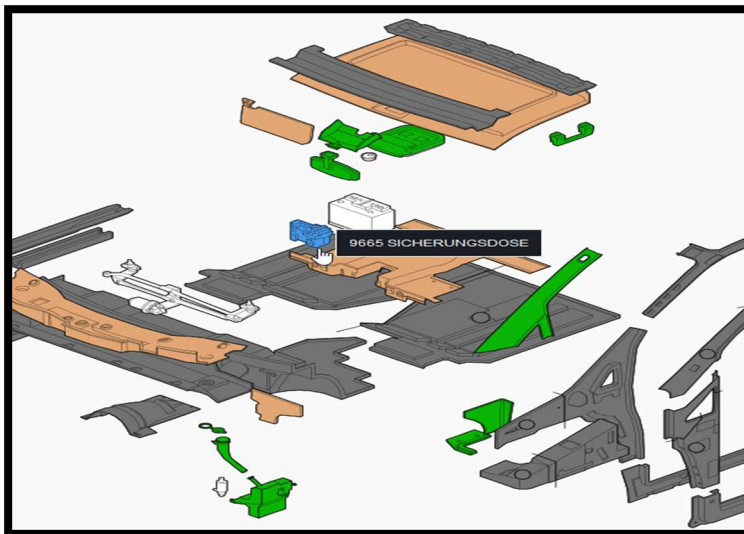
Grafik Carisma: Sicherungsdose/Pyrosicherung

Audatex: Die Datenqualitätsentwicklung wird die Fahrzeughersteller-Informationen prüfen und entsprechende Hinweise in die Grafiken einbauen.

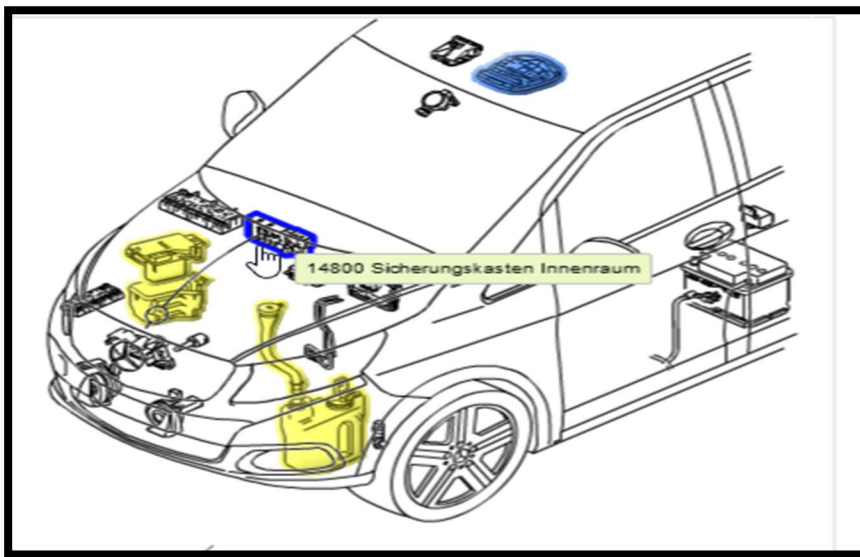
Abbildung: Grafik DAT calculatePro Sicherungskasten Innenraum(Pyrosicherung)

DAT: Der Datenanbieter hat bereits bei den Airbag- Grafiken / Fahrer-Beifahrerairbag (ausgelöst) Hinweise darauf hinterlegt, dass „in Verbindung stehende Bauteile“ zu prüfen und ggf. zu erneuern sind. Welche Bauteile dies genau betrifft, kann der Anwender diesem Hinweisen nicht entnehmen. In der Regel betrifft dies aber die Mantelrohre und die Lenkräder (nach Auslösung Airbag), die zu prüfen und ggf. zu ersetzen sind.

Bei den Gurtstraffern werden zudem rückwirkend entsprechende Informationen bzw. Hinweise hinterlegt. Die Bereitstellung der Grafik erfolgt aus produktionstechnischen Gründen im September 2018.
