Technische IFL-Mitteilung

Nr. 13/2019

Opel Combo D Seitenwand ersetzen: Standarddach (R21) muss konstruktionsbedingt mit ersetzt werden! Hochdach (R22) muss aus-/eingebaut werden (geklebt)!

Modell: Opel Combo, D, Kasten/Combi L1H1+L1H2+L2H1+L2H2

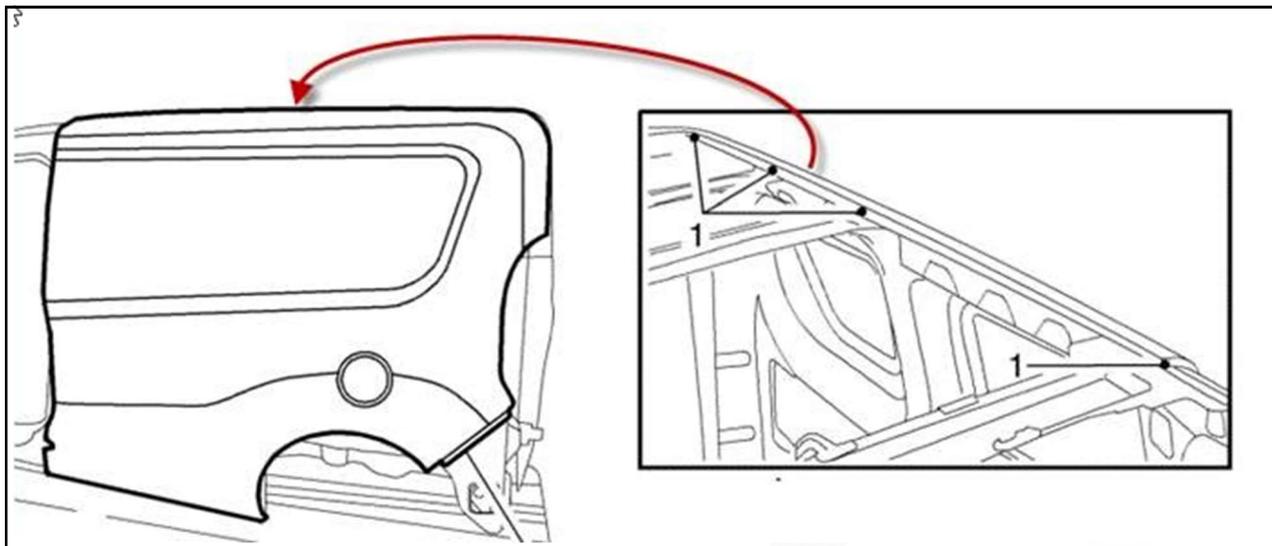
Bild 3 Auszug aus Reparaturleitfaden OEM

Zur Erneuerung einer oder beider hinterer Seitenwände ist es bei oben benannten Fahrzeugmodellen konstruktionsbedingt erforderlich, das Dach (R21) vorab zu entfernen. Die Standarddächer (R21) müssen erneuert werden. Die Hochdächer (R22) werden aus-/eingebaut, können wiederverwendet werden.

Grund dafür ist, dass die punktverschweißten Ränder des Daches (R21) die Schweißpunkte der Seitenwände oben links und rechts abdecken.

Um an die Schweißpunkte der Seitenwand/-wände oben am Dach (R21) zu gelangen, ist es zunächst erforderlich, das Dach (R21) im Kantenbereich grob abzutrennen. Nachdem alle Schweißpunkte gelöst wurden, können die rundum stehengebliebenen Blechkanten bzw. die Reste des Daches entfernt werden.

Erst jetzt sind die seitlich angebrachten Schweißpunkte der Seitenwand im Dachbereich zugänglich. Nach dem Reinigen der Kantenbereiche können nachfolgend die Schweißpunkte der Seitenwand/-wände oben aufgebohrt bzw. beschliffen werden. Danach können die Seitenwand/-wände gelöst werden.
