IFL-technische Mitteilung Nr. 02/2010 vom 19.02.2010

Volkswagen Touran Seitenteile/Schweller

Seitenteile-/Abschnittsteilersatz bedingt durch fertigungsbedingte Konturänderung:

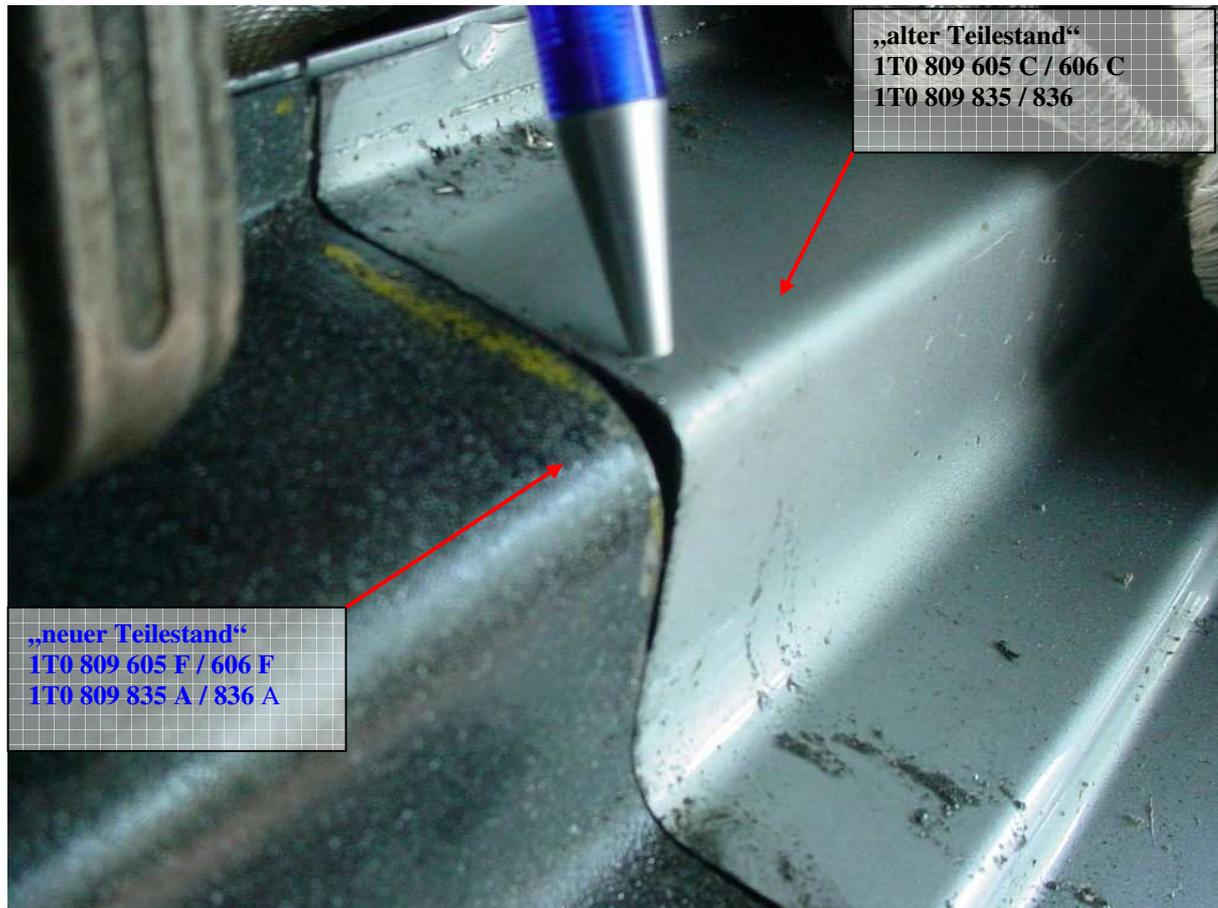
!!! Hierbei ist zwingend darauf zu achten, dass nicht im Schwellerbereich getrennt wird, um einen unterschiedlichen Konturverlauf zu vermeiden (s. Foto) !!!!

Wenn zur Reparatur die Seiten-/Abschnittsteile (TNR 1T0 809 605 C / 606 C, 1T0 809 835 / 836) benötigt werden, so ist ersatzweise der aktuelle Serienstand der Teile (1T0 809 605 F / 606 F, 1T0 809 835 A / 836 A) zu verwenden.
 Alte Teilestände sind nicht mehr lieferbar!
