IFL-technische Mitteilung

Nr. 11/2018

Mercedes Benz - modellübergreifend - Informationen zur Beurteilung von Airbag-Gurtstraffer-Einheiten nach einem Unfall am Beispiel des MB VITO-Baureihe 447

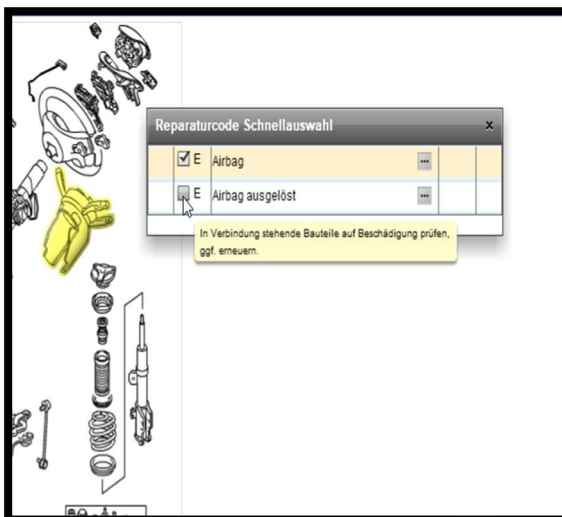
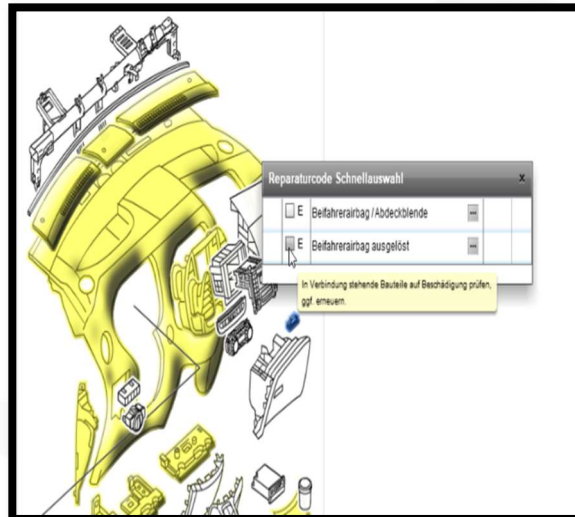
Abbildung: Grafik DAT calculatePro - Fahrer- und Beifahrer-Airbag

DAT: Der Datenanbieter hat bereits bei den Airbag- Grafiken / Fahrer-Beifahrerairbag (ausgelöst) Hinweise darauf hinterlegt, dass „in Verbindung stehende Bauteile“ zu prüfen und ggf. zu erneuern sind. Welche Bauteile dies genau betrifft, kann der Anwender diesem Hinweisen nicht entnehmen. In der Regel betrifft dies aber die Mantelrohre und die Lenkräder (nach Auslösung Airbag), die zu prüfen und ggf. zu ersetzen sind.
